# Ladugården på Sävholmen, fastigheten Ridö 3:19

Skadebesiktning och åtgärdsförslag

*Rapportförfattare: Leif Berggren 2023-05-12*

## Ladugård på Sävholmen, fastigheten Ridö 3:19

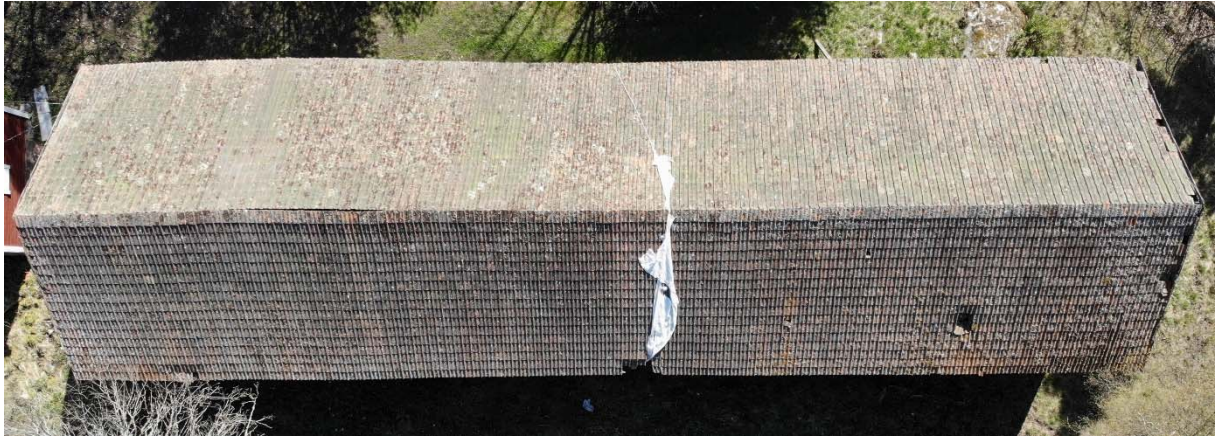
Här kan man se hur taksprånget bukta på sydöstra långsidan på grund av att tegeltäckningen glidit ner. Det framgår också att gavelsprånget i nordost är intakt, medan det motsatta har vissa brister. Skadan efter det fallande trädet syns också på bilden.

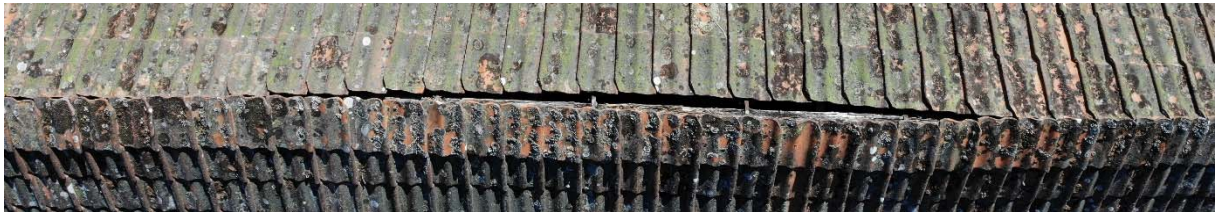
Även i skullens bjälklag finns det hål efter rötskador intill ventilationstrumman. På bild tagen med drönare kan man också se attnockåsen är rötskadad där teglet glidit ner och lämnat öppning i nocken.

På bilden ovan ses den stora glipan vidnocken. Man kan också se attnockåsen är rötskadad.

Rötskadade delar av nockåsen byts ut mot nytt virke. De övre delarna av reglarna som håller tegelläkten skarvas i med nytt virke där rötskador finns. **Alla reglar** måste undersökas i övre delen med avseende på rötskador alternativt rostskadade plattstänger eller infästningsanordningar.

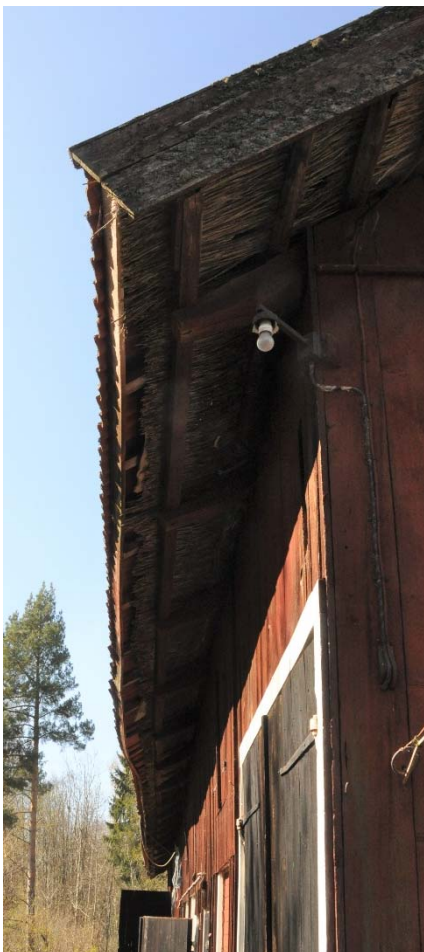
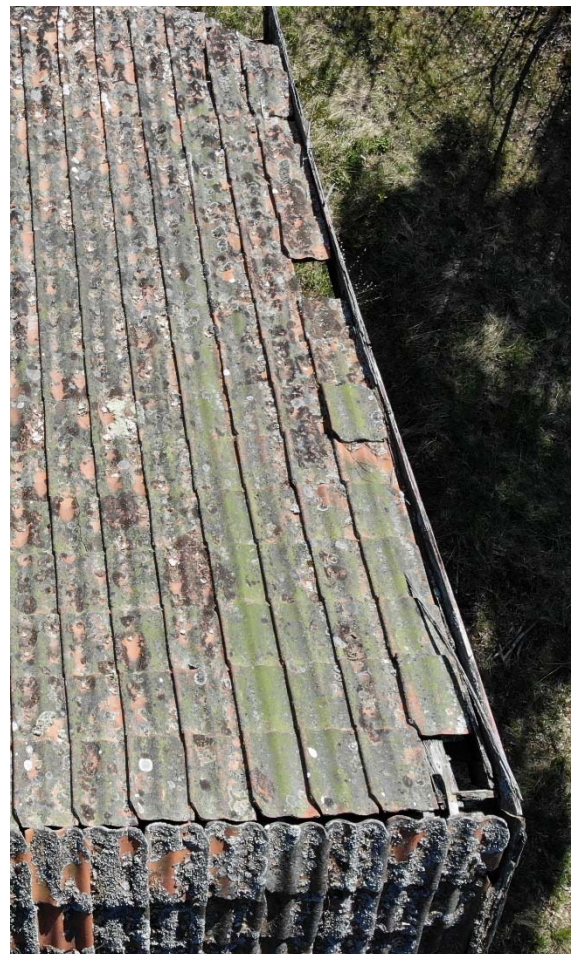
Bilden till vän  
visar  
taksprånget  
på den SO  
långsidan.  
Bilden till hö  
visar  
gavelsprånget  
i SV.

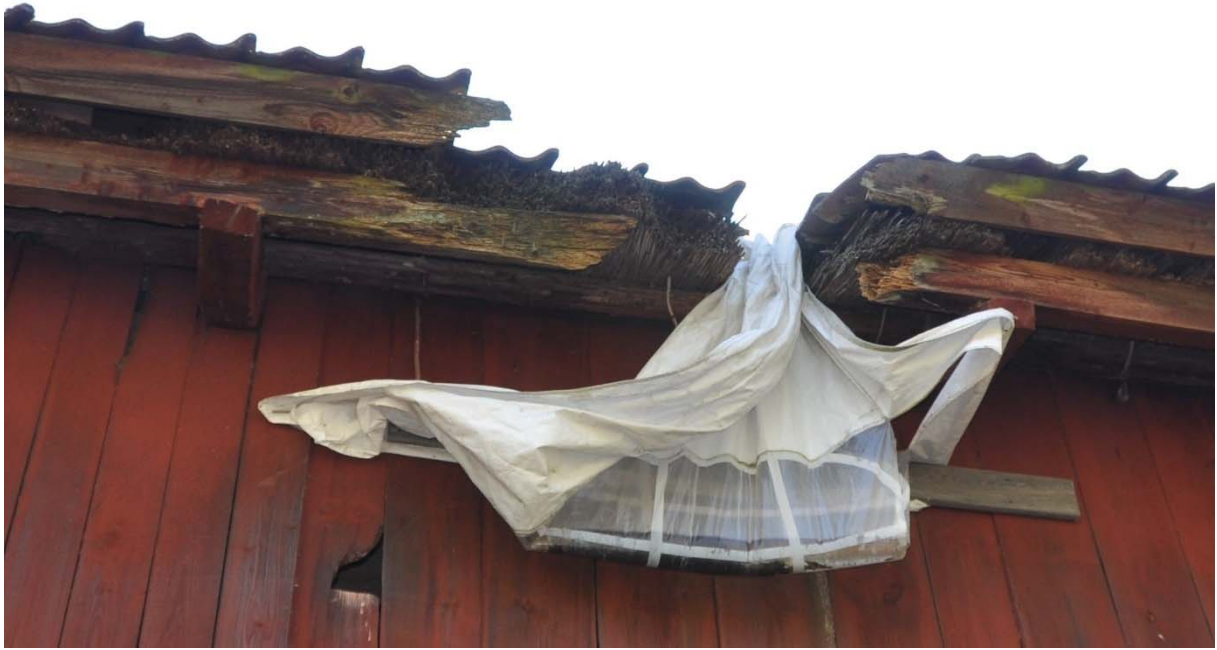
På den nordvästra sidan finns ett "hack" i taksprånget. Detta sägs vara orsakat av ett fallande träd. Både vågbordet och fotbrädan är gravt rötskadade på platsen. Även på ett andra ställen på samma sida är vågbordet rötskadat, liksom takstolstassen. Rötskador finns också i det sydvästra gavelsprånget, där vissa av åsarna ruttnat av liksom delar av regeln som bär tegelläkten samt även delar av fotbrädan. Det här är det som kan ses från utsidan. När det gäller själva takteglet är det endast fråga om 30-40 pannor som saknas eller är trasiga. När man kommer in i byggnaden är det fråga om ganska få rötskador. Över skullen finns en hanbjälke som är reparerad med plankor. Intill ventilationstrumman, också över skullen, är sparren på sydöstra sidan gravt rötskadad och reparerad med plankor. Hanbjälken på samma takstol har tappat fästet i ena änden och fyller inte längre någon funktion.

Bilden nedan visar "trädfallshålet" på NV långsidan. Här framgår också rötskadorna.

Rötskadorna repareras. Trasiga åsar i taksprång kan ersättas med nya rundstänger som sticks in omlott ovanför närmast liggande ås. Det rötskadade vågbordet ersätts på så lång sträcka som erfordras. Vindskivor, vattbrädor och fotbrädor byts ut mot virke efter förlaga.

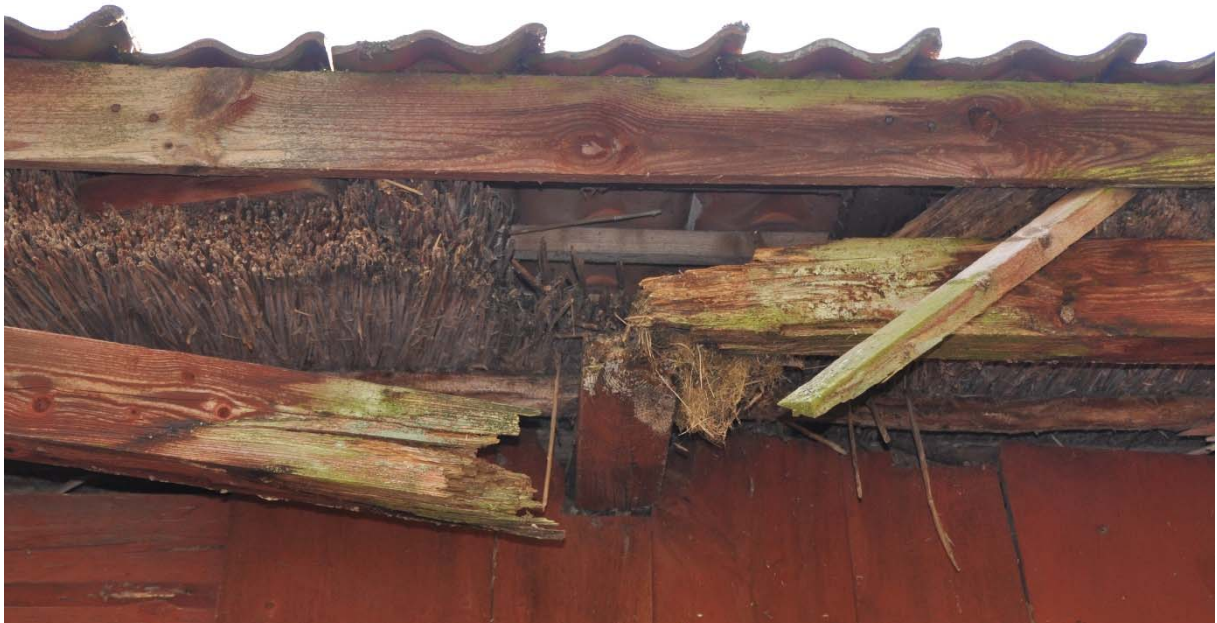
Även bilden nedan visar NV långsidan. Här finns rötskador i vågbordet och takstolstassen.

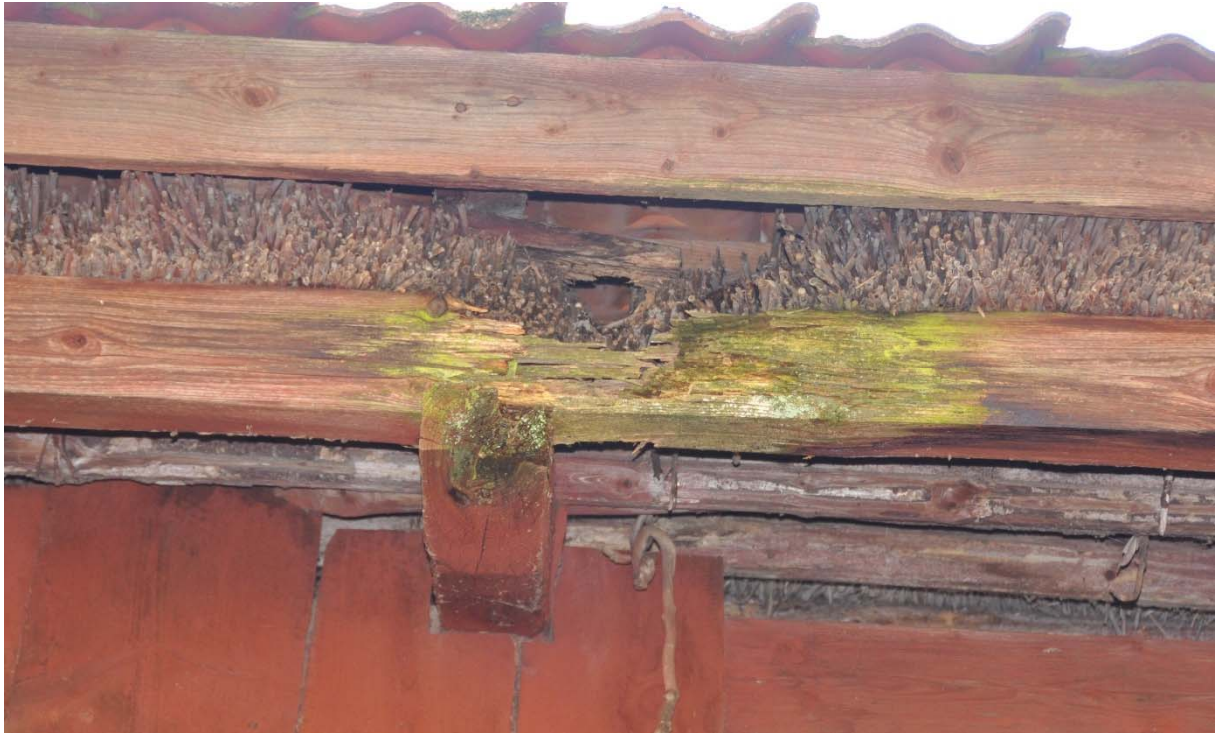
Bilden ovan visar ytterligare en rötskada på NV långsidan. Här är skador i vågbord, tass och läkt.

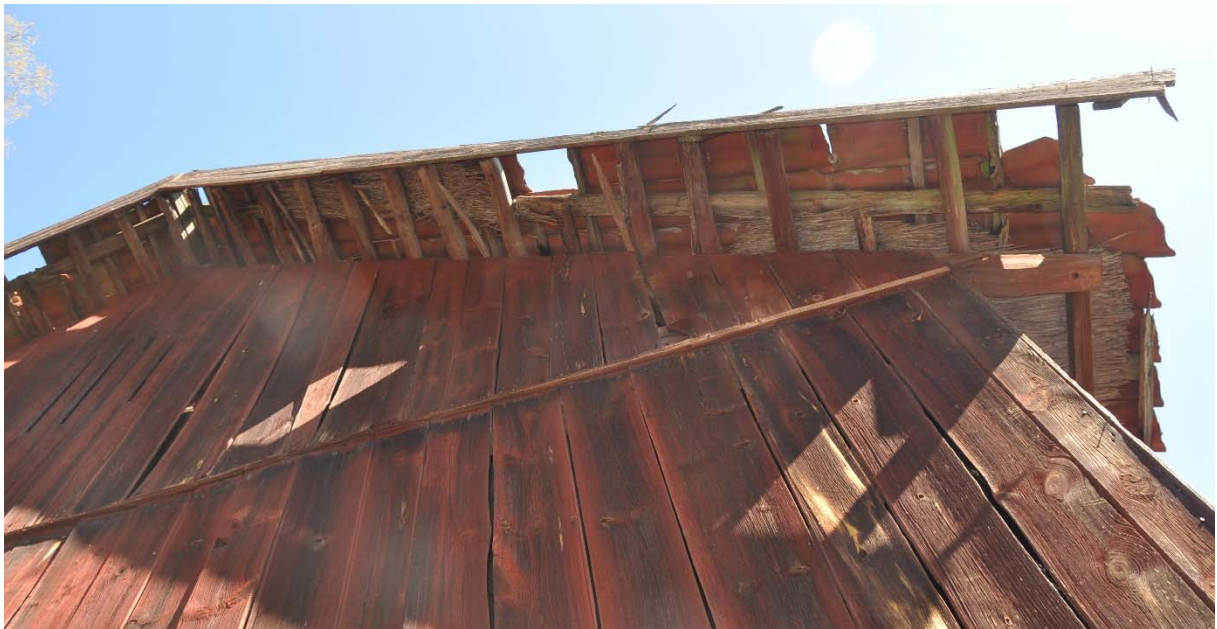
Bilden ovan visar SV gavelsprånget underifrån. Här framgår klart att vissa delar av rundvirket har ruttnat bort och att även bärregeln för tegelläkten är rötskadad. Det saknas också både takpannor och stråttäckning.

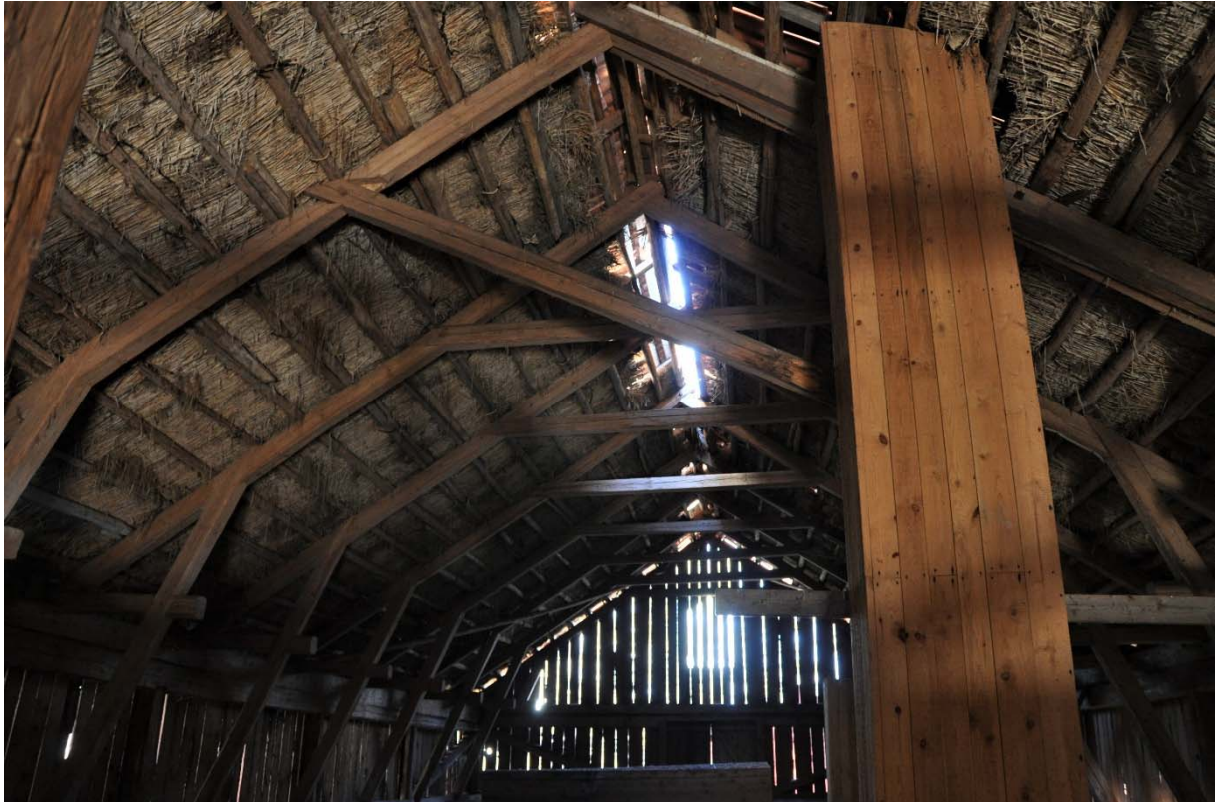
Bilden är tagen mot NO. I fonden ser man ventilationsöppningarna i röstet. Närmast i bild är ventilationstrumman som är kapad under taket. Intill den står takstolen med den rötskadade sparren och hanbjälken som hänger ner. Man ser också den ganska stora öppningen i nock där bärreglarna har släppt och glidit ner.

Om den rötskadade sparren bedöms hålla med den befintliga lagningen kan hanbjälken fästas in till sparren med specialtillverkade beslag. Om inte byts både sparre och hanbjälke ut mot nytt virke.

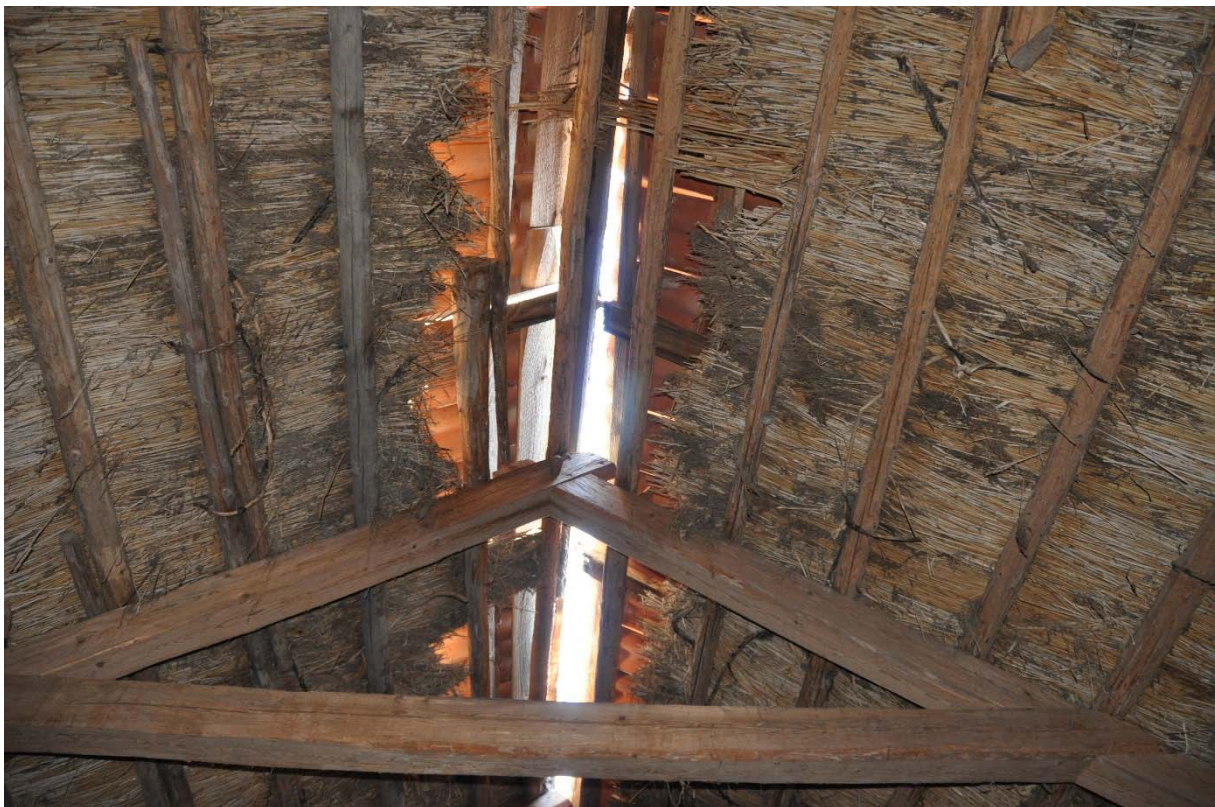
Detaljbild av glipan som nämns ovan.

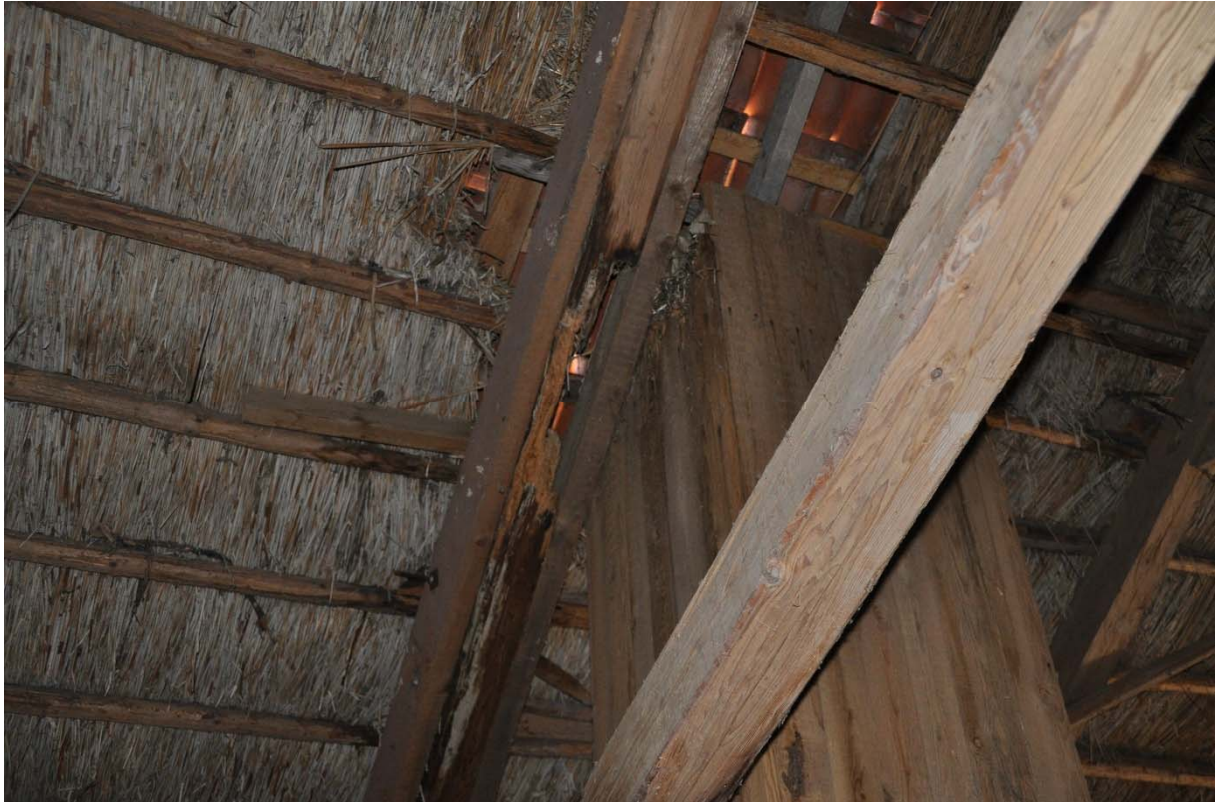
Bilden ovan visar den rötskadade och reparerade sparren intill ventilationstrumman.

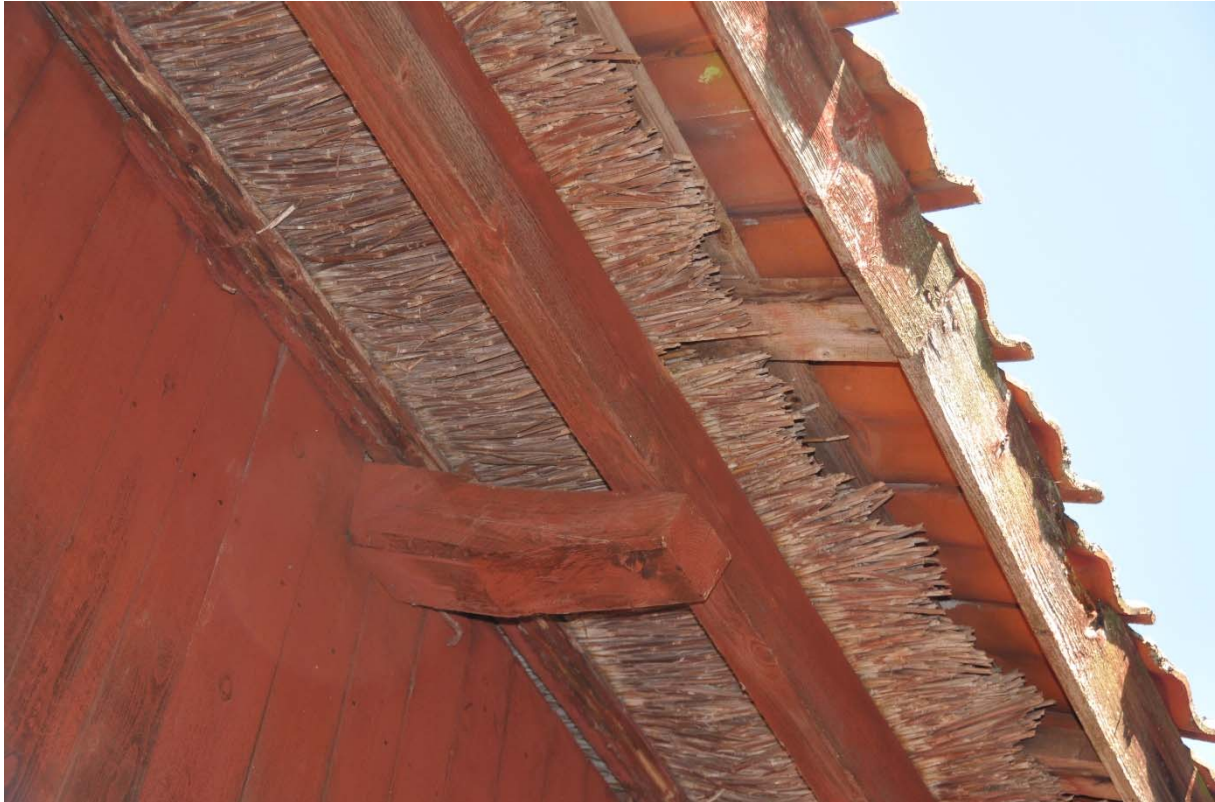
Den här skadorna är förhållandevis enkelt att reparera. Den svaga punkten i det här taklaget är den sekundära konstruktionen för tegeltaket. Här ligger alltså reglar ovanpå det gamla stråttaket. Det som håller dessa reglar är en bit plattstång över nocken. Stången är fäst i reglarnas övre ändar. Det här är det som håller hela tegeltaket på plats.

Man kan med fog påstå att hela tegeltaket ligger flytande ovanpå den gamla stråttäckningen. Ur kulturhistoriskt perspektiv är det förstås föredömligt, eftersom få ingrepp har gjorts i den ursprungliga konstruktionen.

Emellertid är det lätt att inse att om det är dåligt virke i reglarna och/eller blir rötskador i reglarnas övre delar kommer plattstången att lossna, vilket också har hänt där teglet glidit ner och skapat öppning vid nocken. Risken finns ju också att plattstången eller infästningsanordningarna rostar sönder.

Den här bilden belyser, åtminstone till stora delar, hur det nya tegeltaket är utfört. Här ser man den ursprungliga sparren med vågbordet och stråttäckningen. Ovanför detta sticker bärregeln fram med fotbrädan som nedre läkt. Även läkten ovanför skymtar fram. Det förefaller inte som om de "nya" bärreglarna är fästade i vågbordet. Det sekundära tegeltaket "flyter" alltså ovanpå.

Nya bärreglar monteras med centrumavståndet 0,6 meter. Alternativt läggs bärreglar över varje takstol och kraftigare tegelläkt används.

Bärreglarna förankras med förzinkad plattstång som skruvas till reglarna. Plattstången ska sträcka sig minst 0,5 meter in på bärregeln för att inte eventuella rötskador i regeländen ska äventyra hållfastheten.

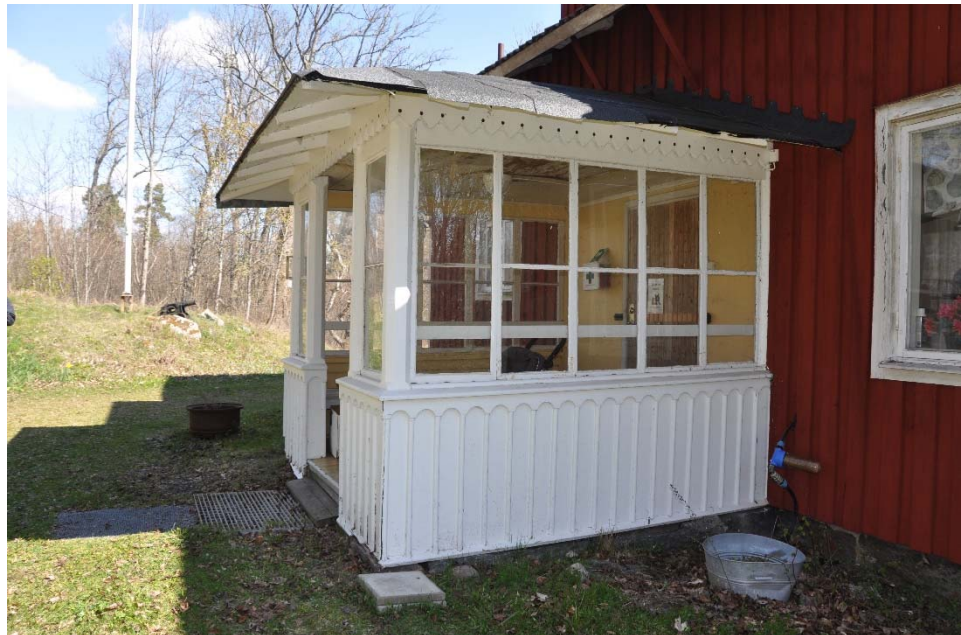
Farstukvisten har satt sig och lutar ganska mycket utåt, vilket nästan syns på bilden ovan. Det beror till stor del på att syllvirket är rötskadat. Möjligen i kombination med att grundstenarna har sjunkit.

Att åtgärda farstukvisten är inte något komplicerat arbete, men det kräver noggrannhet och omsorg. Sedan man tagit ur fönsterbågarna är det ganska lätt att lyfta det hela. Här rör det sig om blygsamma laster och detta arbete klaras lätt med hävstång och kilar.

Själva syllbytet bör inte vara något besvärligt arbete. Om det visar sig efter syllbyte att farstukvisten fortfarande lutar åtgärdas det med påsalning med flata stenar på grundstenarna.

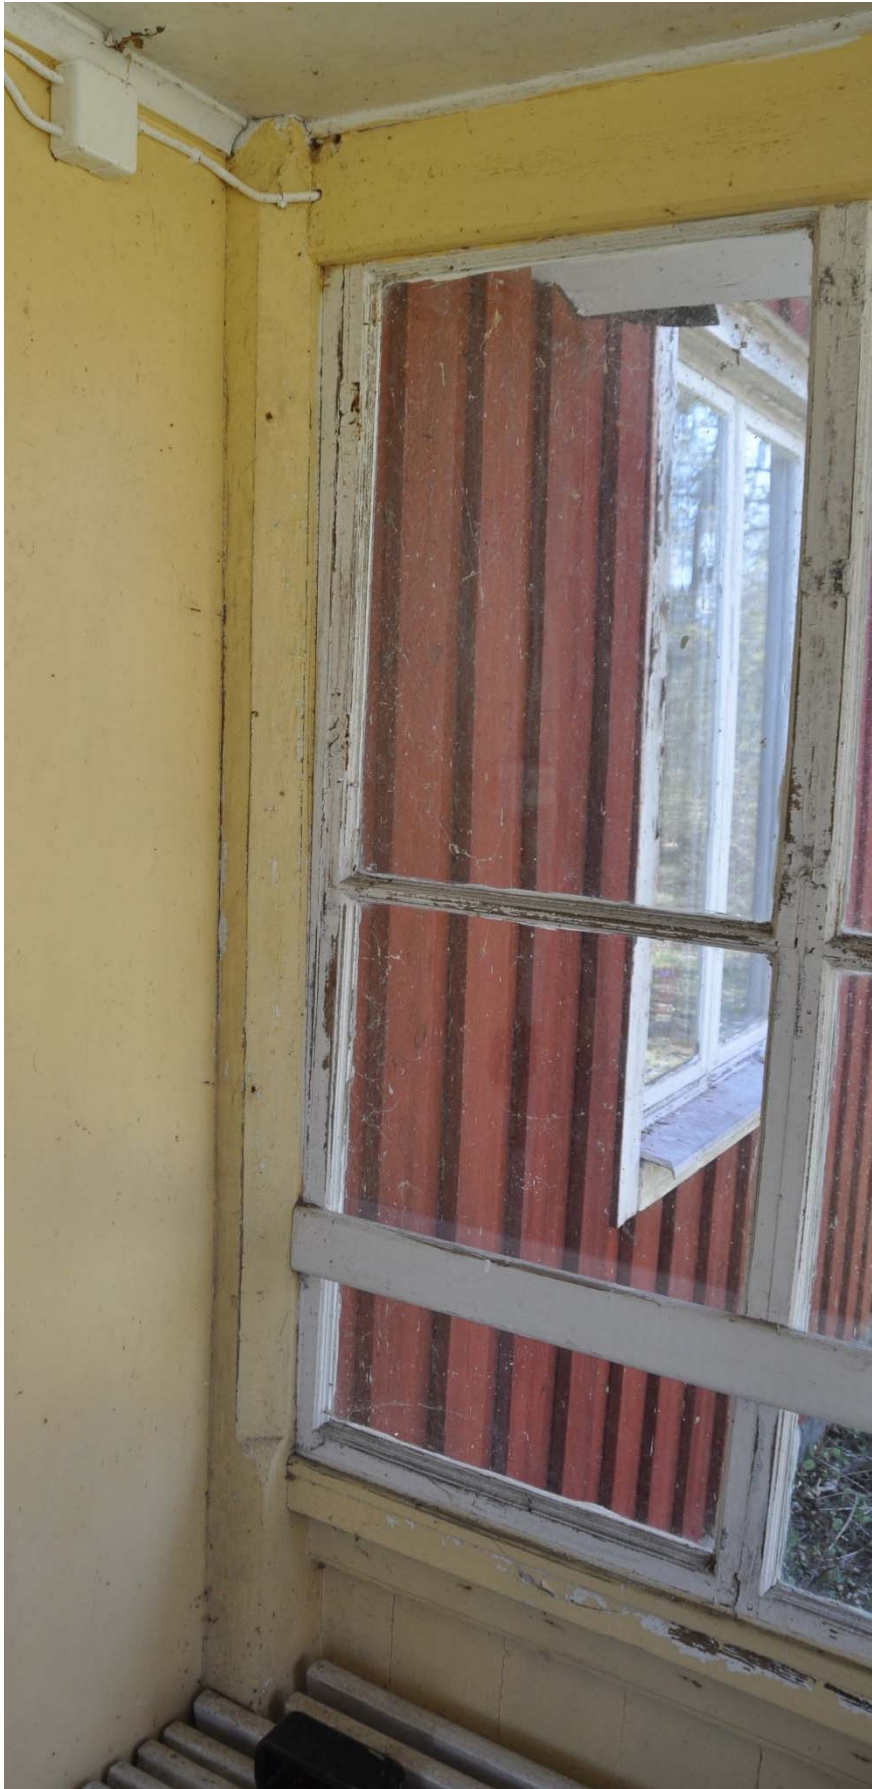
På den här bilden syns tydligt hur man blivit tvungen att göra en kil mot fönsterbågen för att lösa problemet som sättningen har orsakat.

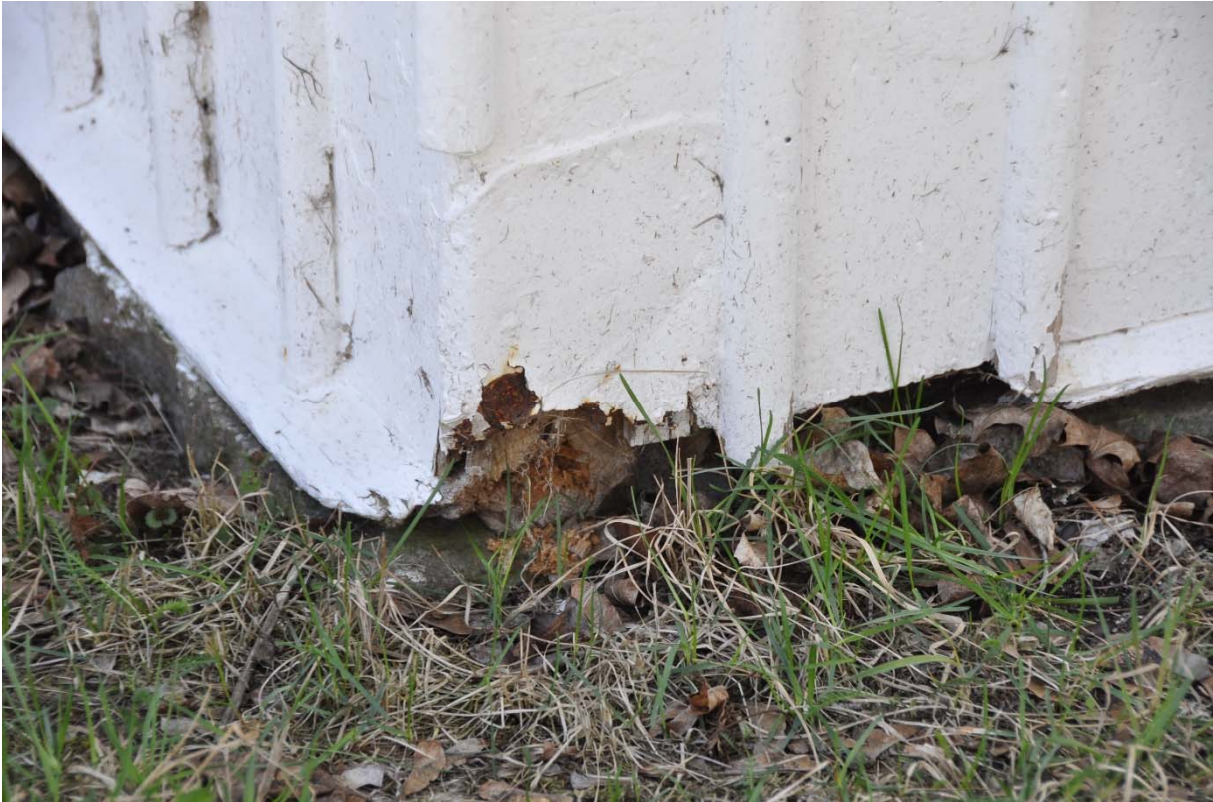
Här framgår med all önskvärd tydlighet att syllen är rötskadad.

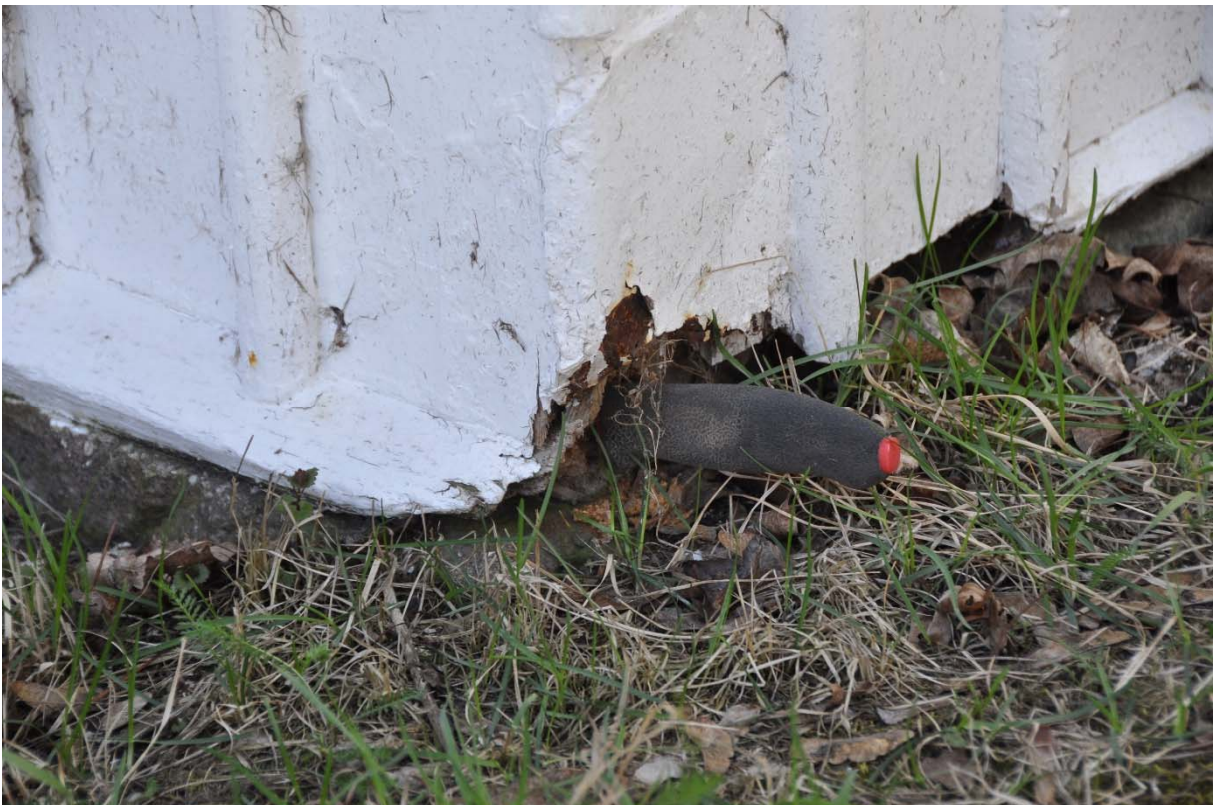
Liksom här där hela bladet på en morakniv lätt skjuts in i virket.
