Ladugården på Sävholmen, fastigheten Ridö 3:19

Antikvarisk rapport

takarbeten 2024

Rapportförfattare: Leif Berggren 2024-12-18

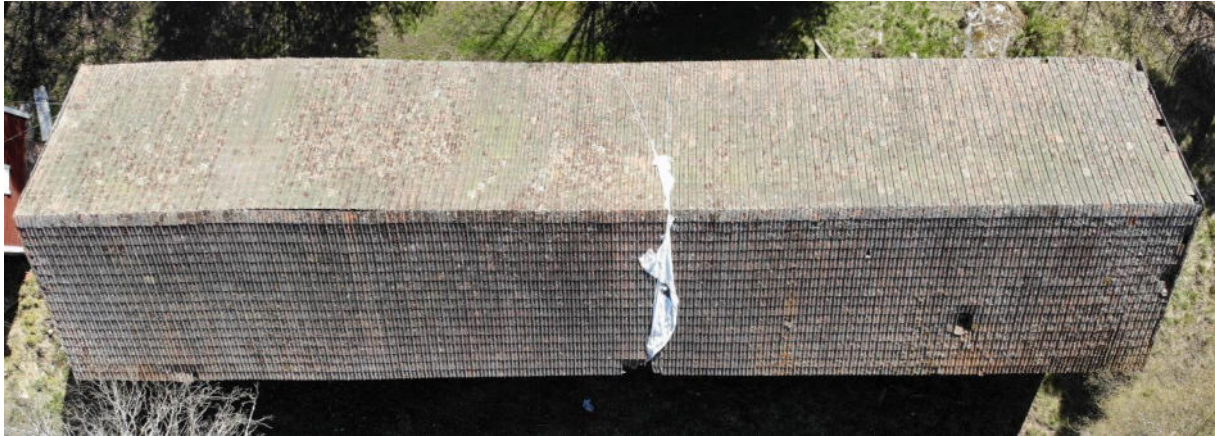
På byggnadens framsida får taksprånget betecknas som ganska krokigt i förhållande till vägglivet. Anledningen till detta framgår av de stora springorna uppe vid nocken. Tegeltäckningen har glidit ner där de läktbärande reglarna släppt taget vid nocken. Det finns också ganska stora svackor i takfallen. En del takpannor saknas, liksom det mesta av vattbrädorna.

Här kan man se hur taksprånget bukta på sydöstra långsidan på grund av att tegeltäckningen glidit ner. Det framgår också att gavelsprånget i nordost är intakt, medan det motsatta har vissa brister. Skadan efter det fallande trädet syns också på bilden.

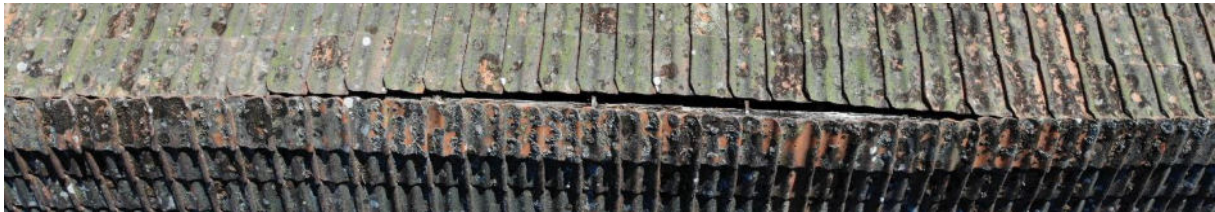
På bilden ovan ses den stora glipan vidnocken. Man kan också se attnockåsen är rötskadad.

Innan några bärreglar byttes skullenock och vågbord åtgärdas. Här byttes den del avnockåsen som var rötskadad ut mot nytt virke (bilderna 6-9).

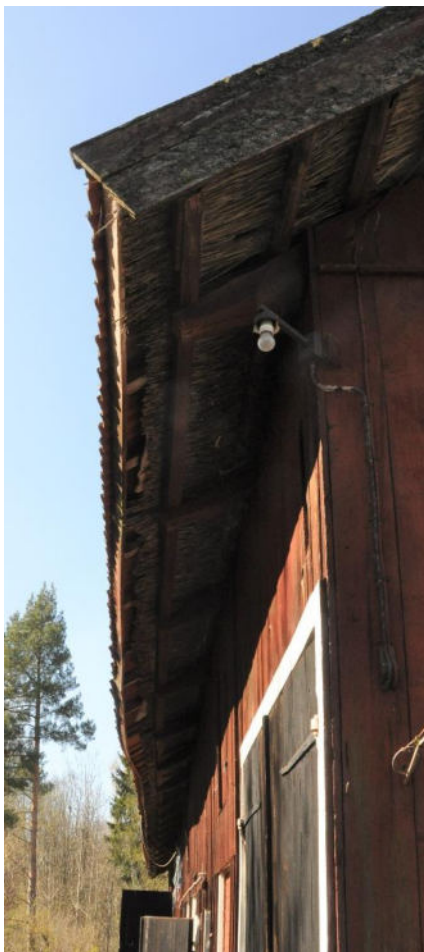
Bilden till vän
visar
taksprånget
på den SO
långsidan.
Bilden till hö
visar
gavelsprånget
i SV.

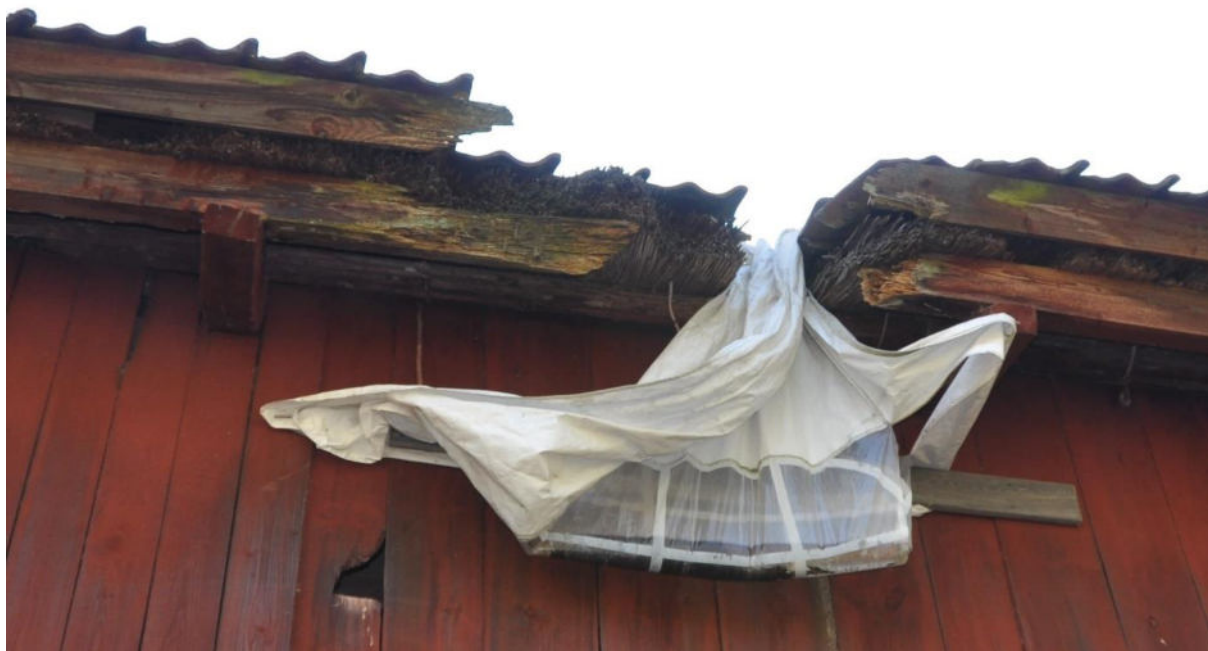
På den nordvästra sidan finns ett "hack" i taksprånget. Detta sägs vara orsakat av ett fallande träd. Både vågbordet och fotbrädan är gravt rötskadade på platsen. Även på ett annat ställe på samma sida är vågbordet rötskadat, liksom takstolstassen. Rötskador finns också i det sydvästra gavelprånget, där vissa av åsarna ruttnat av liksom delar av regeln som bär tegelläkten samt även delar av fotbrädan. Det här är det som kan ses från utsidan. När det gäller själva takteglet är det endast fråga om 30-40 pannor som saknas eller är trasiga. När man kommer in i byggnaden är det fråga om ganska få rötskador. Över skullen finns en hanbjälke som är reparerad med plankor. Intill ventilationstrumman, också över skullen, är sparren på sydöstra sidan gravt rötskadad och reparerad med plankor. Hanbjälken på samma takstol har tappat fästet i ena änden och fyller inte längre någon funktion. Även i skullens bjälklag finns det hål efter rötskador intill ventilationstrumman. På bild tagen med drönare kan man också se att nockåsen är rötskadad där teglet glidit ner och lämnat öppning i nocken.

Bilden nedan visar "trädfallshålet" på NV lånsidan. Här framgår också rötskadorna.

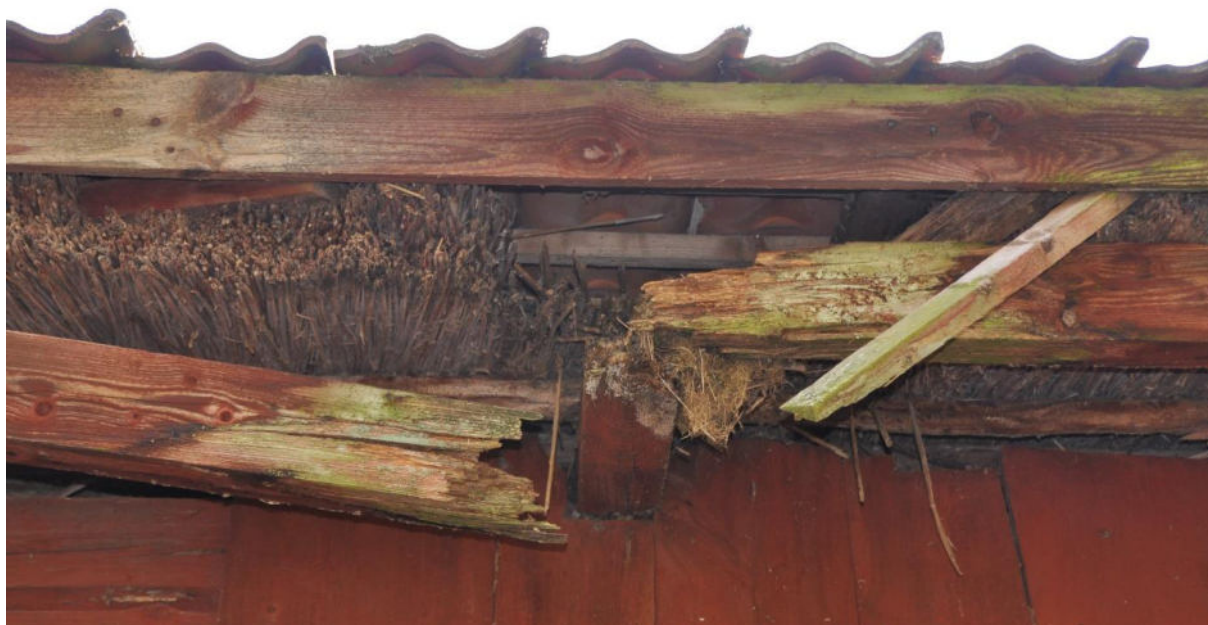
Även bilden nedan visar NV långsidan. Här finns rötskador i vågbordet och takstolstassen.

Delar av vågbordet byttes ut på flera ställen och förankrades med dymlingar liksom tidigare(bilderna 12-18). Även rötskadade delar av sparrarna i taksprånget byttes ut(bilderna 10,11).

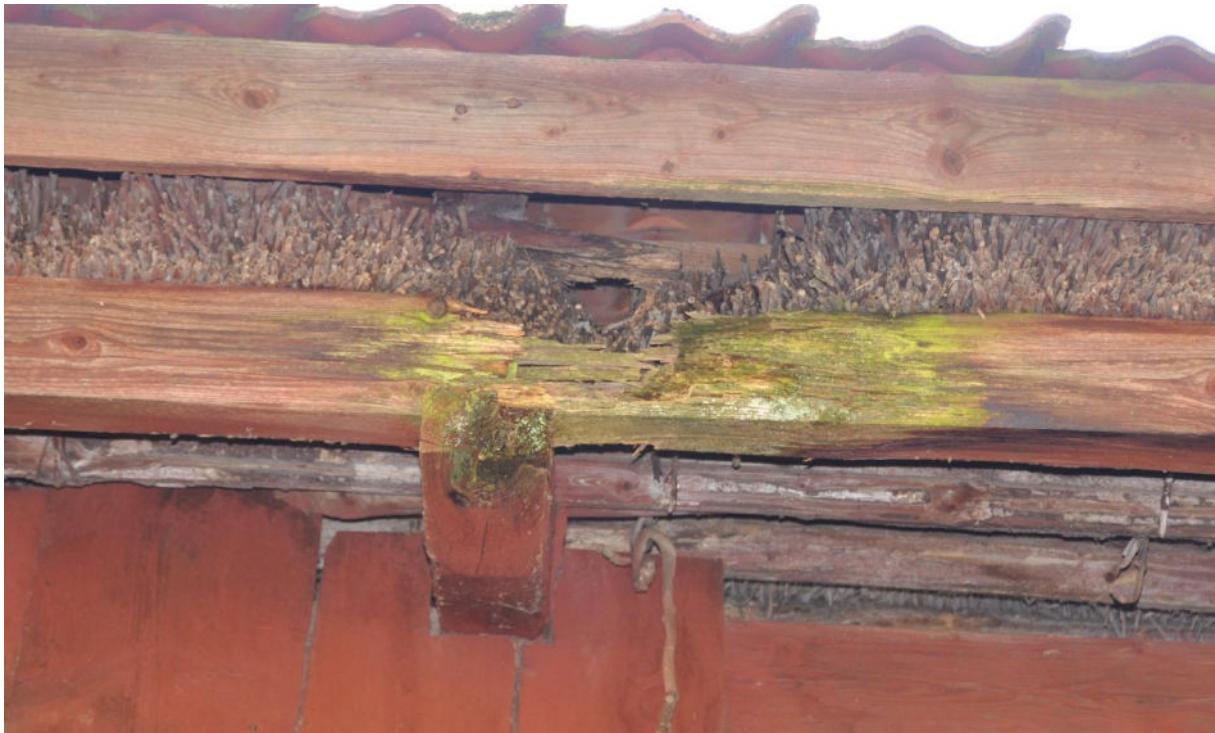
Bilden ovan visar ytterligare en rötskada på NV långsidan. Här är skador i vågbord, tass och läkt.

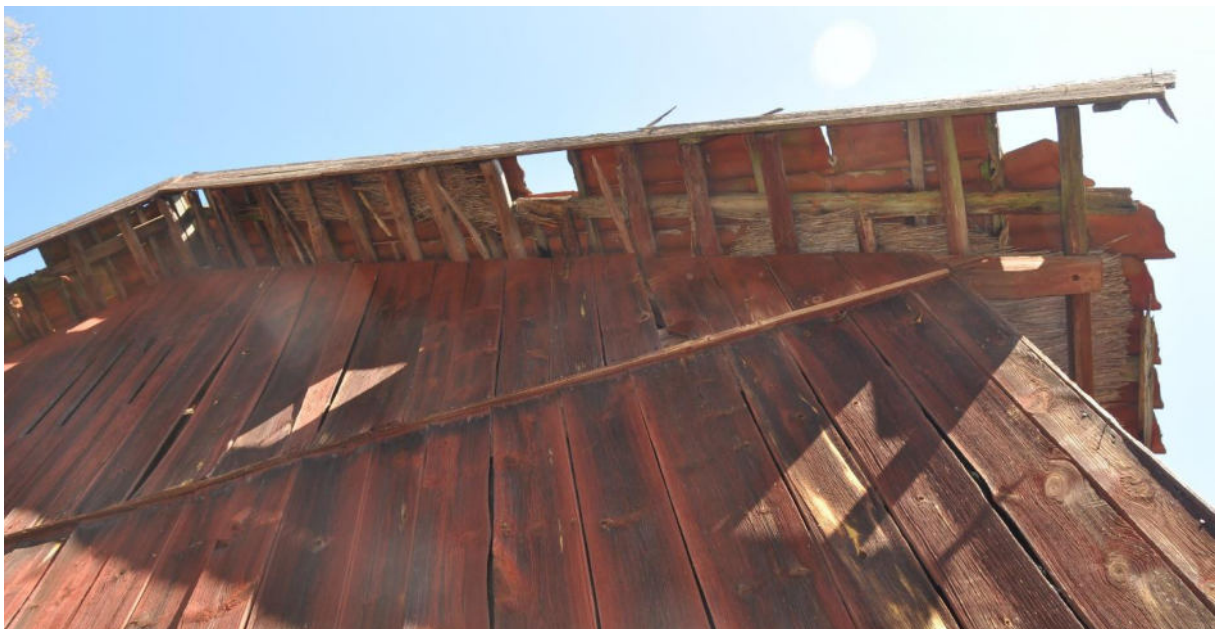
Bilden ovan visar SV gavelsprånget underifrån. Här framgår klart att vissa delar av rundvirket har ruttnat bort och att även bärregeln för tegelläkten är rötskadad. Det saknas också både takpannor och stråttäckning.

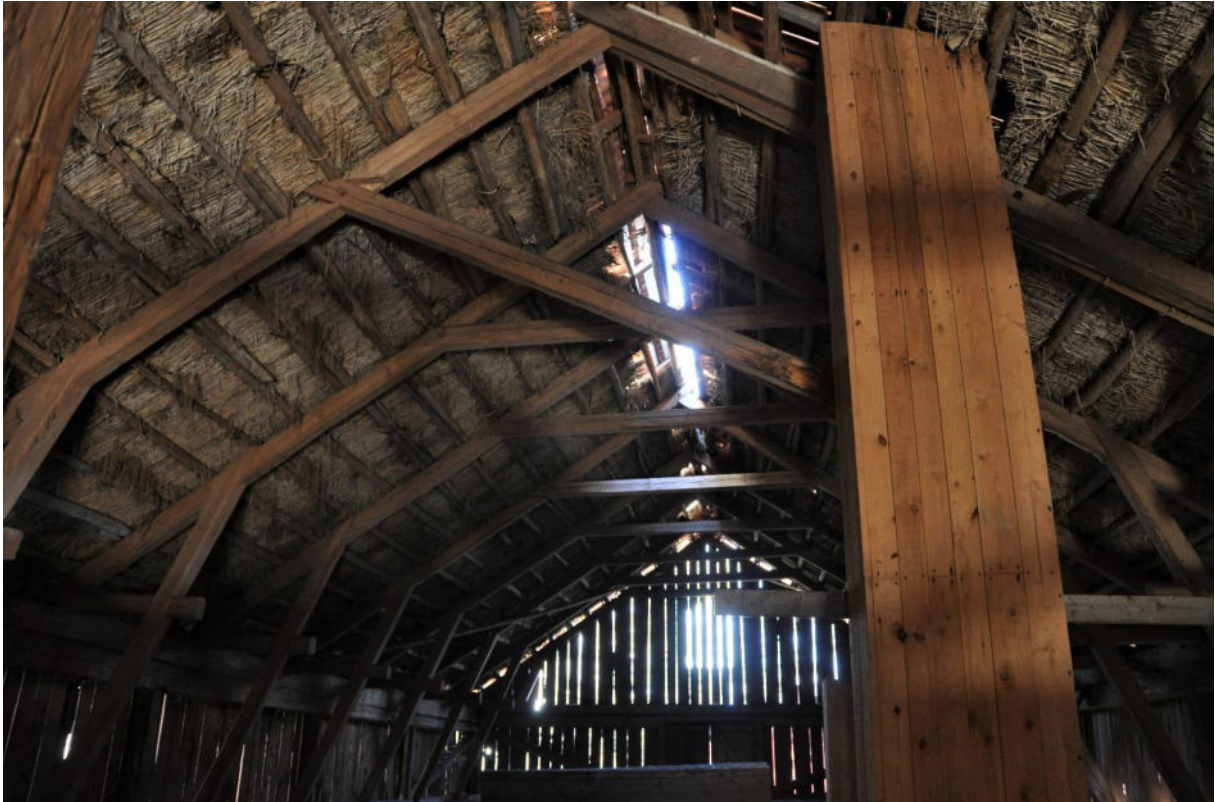
Bilden är tagen mot NO. I fonden ser man ventilationsöppningarna i röstet. Närmast i bild är ventilationstrumman som är kapad under taket. Intill den står takstolen med den rötskadade sparren och hanbjälken som hänger ner. Man ser också den ganska stora öppningen i nock där bärreglarna har släppt och glidit ner.

I den nordöstra änden fick också ett antal rundvirken bytas ut(bilderna 30, 31). Delarna i den rötskadade takstolen byttes ut mot nytt virke, liksom den skadade hanbjälken(bilderna 19-29).

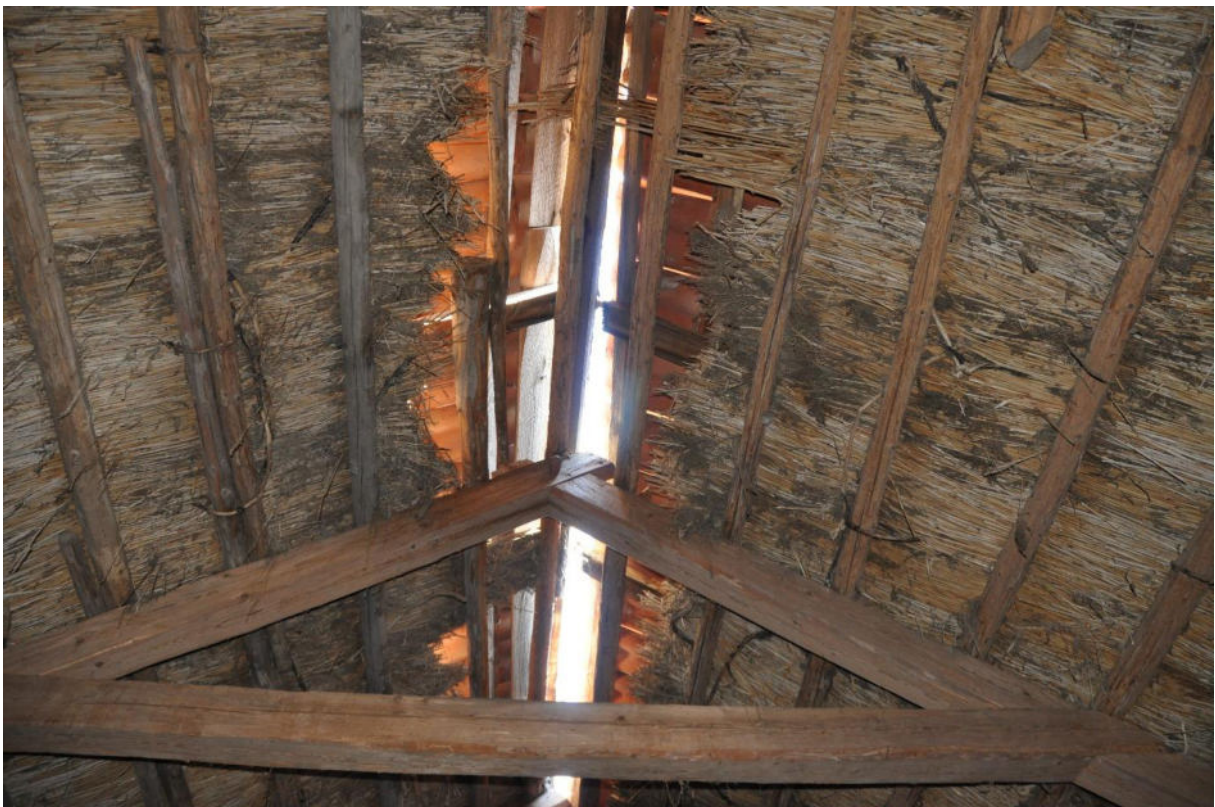
Detaljbild av glipan som nämns ovan.

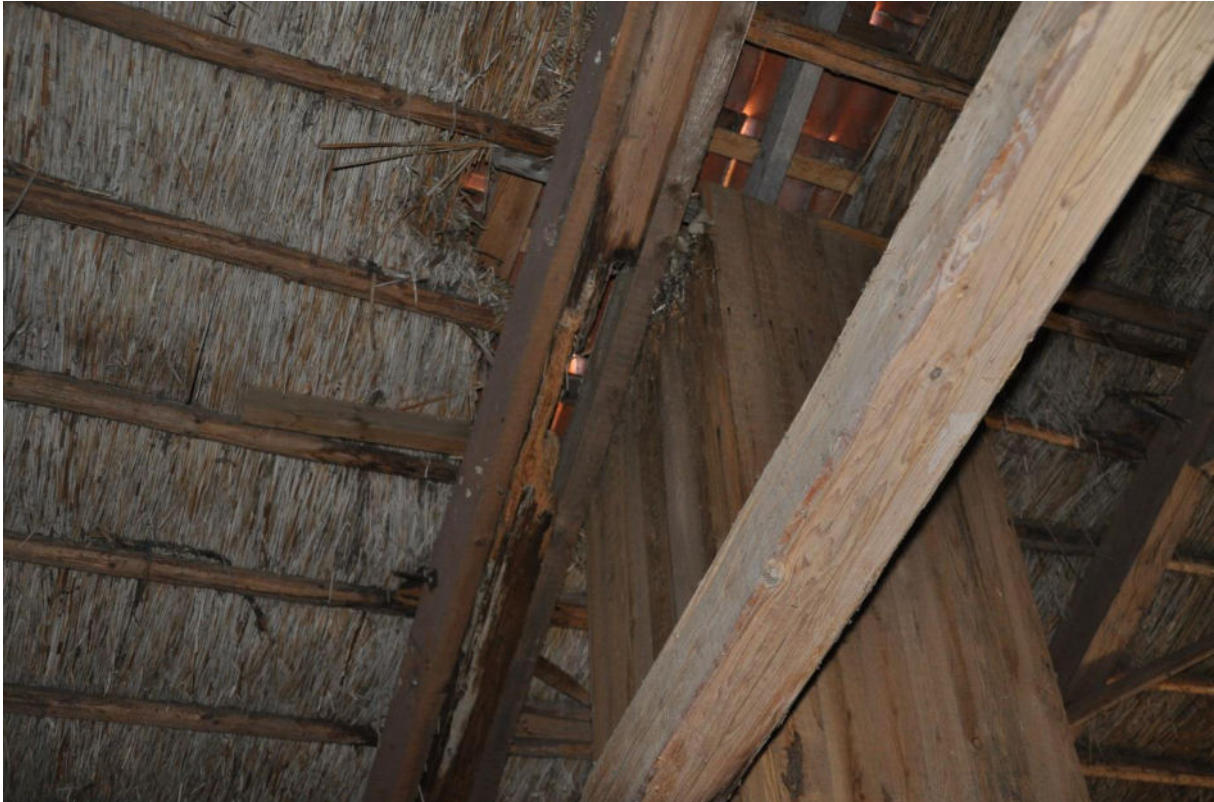
Bilden ovan visar den rötskadade och reparerade sparren intill ventilationstrumman.

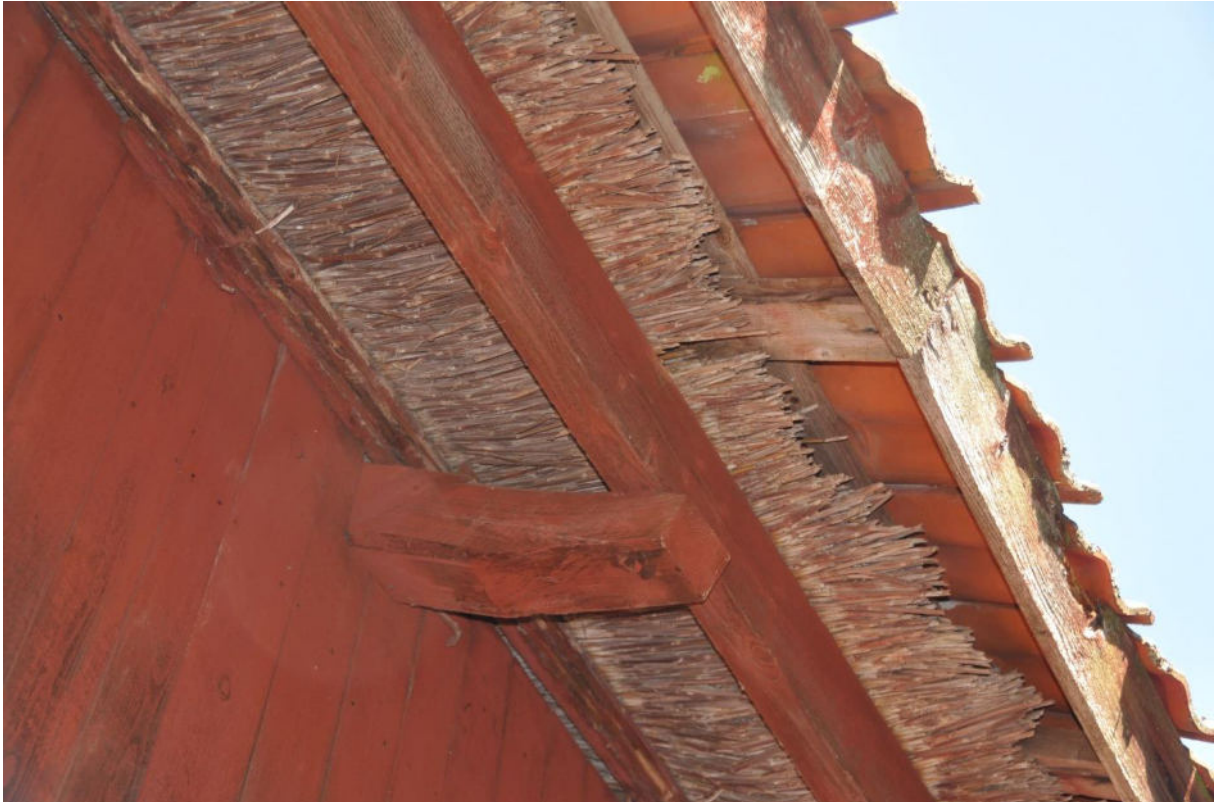
Den här skadorna är förhållandevis enkelt att reparera. Den svaga punkten i det här taklaget är den sekundära konstruktionen för tegeltaket. Här ligger alltså regler ovanpå det gamla stråttaket. Det som håller dessa regler är en bit plattstång över nocken. Stången är fäst i reglarnas övre ändar. Det här är det som håller hela tegeltaket på plats.

Man kan med fog påstå att hela tegeltaket ligger flytande ovanpå den gamla stråttäckningen. Ur kulturhistoriskt perspektiv är det förstås föredömligt, eftersom få ingrepp har gjorts i den ursprungliga konstruktionen.

Emellertid är det lätt att inse att om det är dåligt virke i reglarna och/eller blir rötskador i reglarnas övre delar kommer plattstången att lossna, vilket också har hänt där teglet glidit ner och skapat öppning vid nocken. Risker finns ju också att plattstången eller infästningsanordningarna rostar sönder.

Den här bilden belyser, åtminstone till stora delar, hur det nya tegeltaket är utfört. Här ser man den ursprungliga sparren med vågbordet och stråttäckningen. Ovanför detta sticker bärregeln fram med fotbrädan som nedre läkt. Även läkten ovanför skymtar fram. Det förefaller inte som om de "nya" bärreglarna är fästade i vågbordet. Det sekundära tegeltaket "flyter" alltså ovanpå.

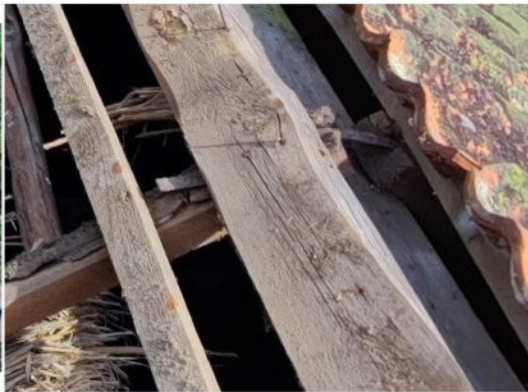
Bild 5

De tidigare plåtbanden var 0,4 meter långa och spikade med två spikar på var sida om nocken(bild 5). De största svackorna i taket riktades upp i samband med detta.

Alla bärreglar fästades med nya plåtband över nocken. Plåtbanden är meterlånga och spikades med åtta spikar på var sida om nocken(bilderna 34, 39).

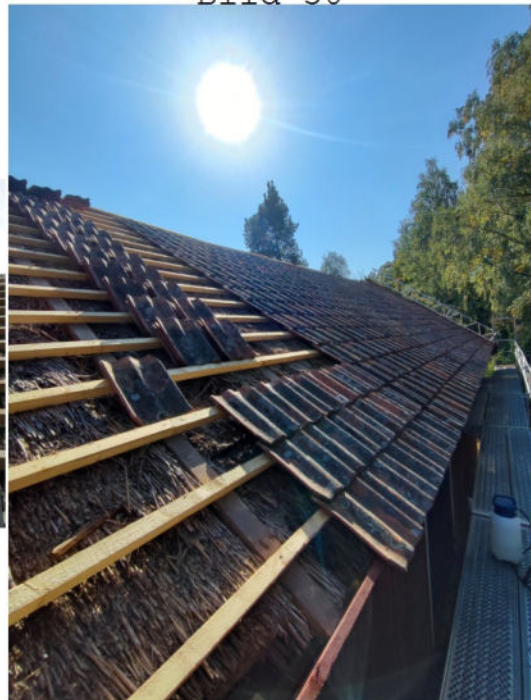
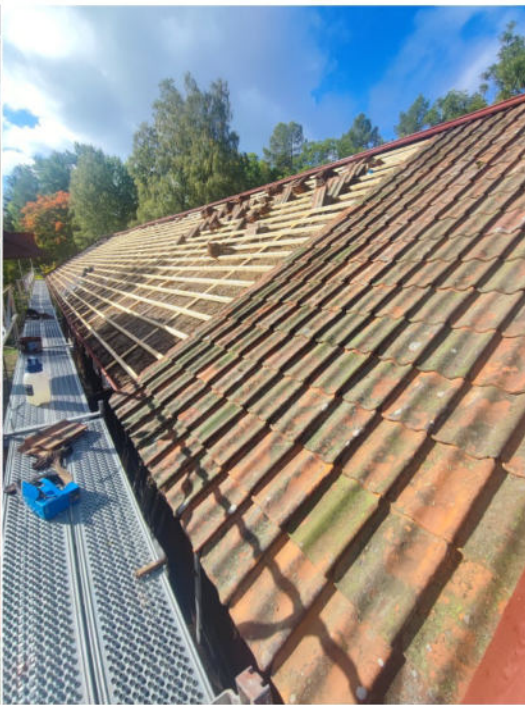
När teglet lades på plats igen visade det sig att det fortfarande saknades tegelpannor(bilderna 33, 38). Turligt nog fanns det begagnat tegel i rätt format i en granngård och man kom där över de cirka 15 m² som saknades.
