Happy Boat

Happy Boat rapport nummer 22-242

Bestämning av tenn, koppar, zink, och
bly på båtbottnar.

Eskilstuna Motorbåtsklubb

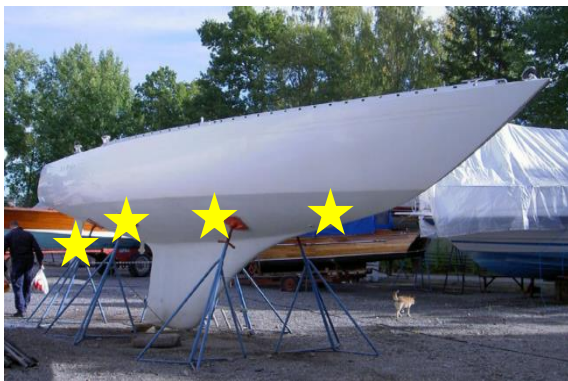
Figur 1. Mätpunkter på båtar mätta av Happy Boat AB. Mätningar utfördes 10-30 cm nedanför vattenlinjen på både styrbord och babord sida enligt bilden (styrbord bak, styrbord mitt, styrbord för, babord för, babord mitt och babord bak plus ömse sidor av rodret). På motorbåtar utan roder mäts på akterspegeln och på snipor mäts på drevstocken.

För att få tillförlitliga medelvärden har varje båt i undersökningen mätts på åtta platser på undervattenskroppen. Mätningar har utförts i en bestämd ordning på varje båt där mätomgången alltid startar med styrbord akter. Mätning har utförts på tre platser på styrbord sida, (styrbord bak, styrbord mitt, styrbord fram), tre platser på babord sida (babord fram, babord mitt och babord bak) och avslutats med två mätningar på aktern eller rodret (babord akter/roder och styrbord akter/roder). Ifall tenn detekteras över $100 \mu\text{g}/\text{cm}^2$ på ett par mätpunkter och operatören inte kan avgöra ifall medelvärdet för tenn kommer att hamna över $100 \mu\text{g}/\text{cm}^2$ görs hela mätningen om på samtliga 8 mätpunkter. För båtar med hemmahamn intill sötvatten görs detta också då medelvärdet för koppar ligger runt $1000 \mu\text{g}/\text{cm}^2$. I medelvärdesberäkningen används sedan alla 16 mätpunkter för att få ett säkrare medelvärde. I samtliga fall har mätningarna utförts cirka 10-30 cm under vattenlinjen och väl ovanför kölen (Figur 1). Vid avvikelser från normal mätstrategi, till exempel beroende på att någon del av båten varit otillgänglig för mätning, noteras detta i resultatrapporten för aktuell båt. Vissa båtar har haft metallroder som inte har mätts utan då har i stället valts att mäta längst bak i aktern av båten eller på drevstocken/skåddan.
