Ladugården på Sävholmen, fastigheten Ridö 3:19

Antikvarisk rapport

takarbeten 2024

Rapportförfattare: Leif Berggren 2024-12-18

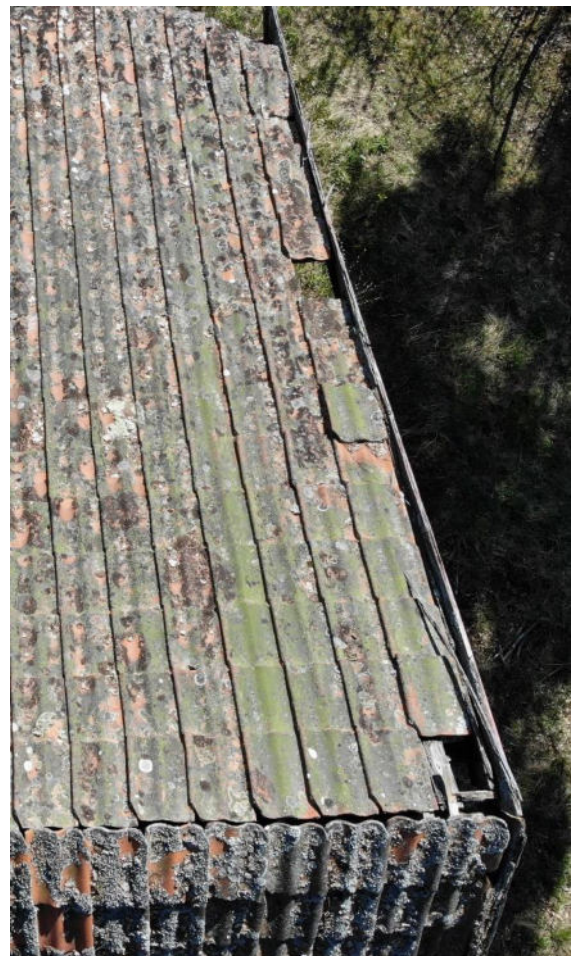
Bilden nedan visar "trädfallshålet" på NV lånsidan. Här framgår också rötskadorna.

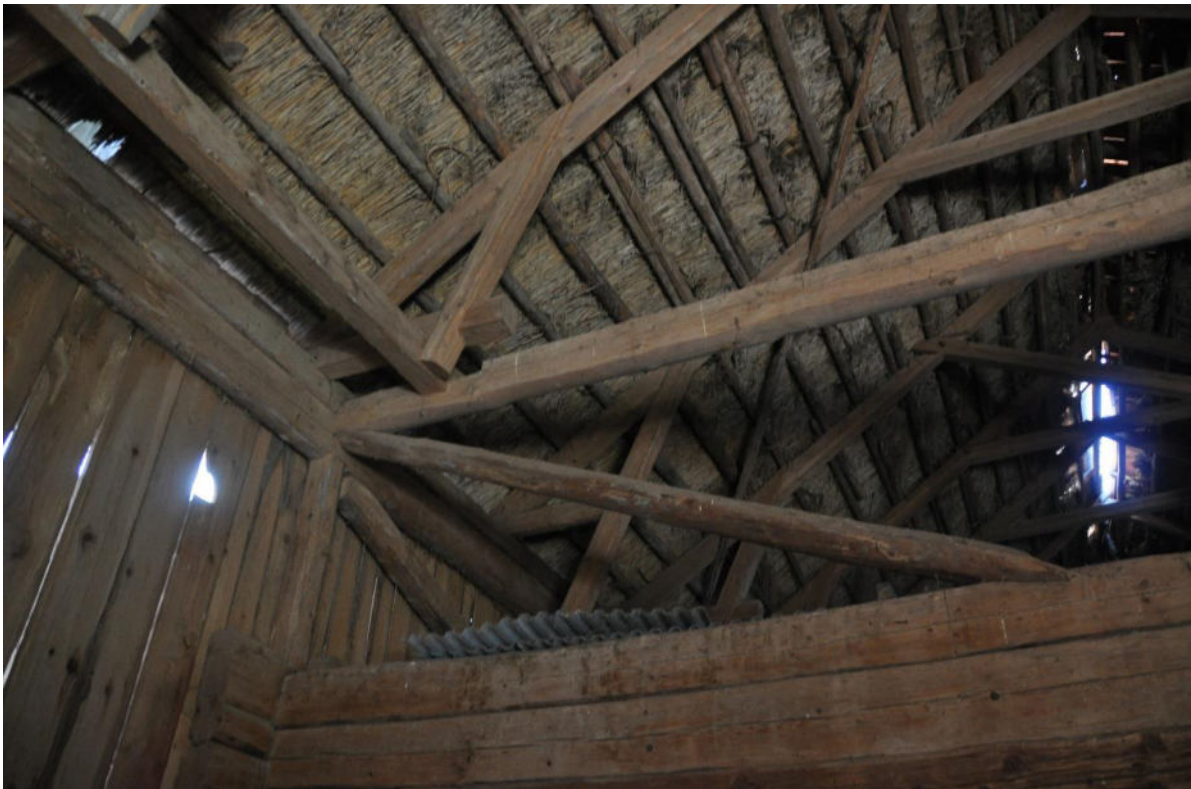
Den här bilden visar stora delar av konstruktionen. Man ser övre delen av ladugårdens timmervägg. Här syns och takstolarna och bland annat kan man se hur tranbenen går ända ner på bjälklaget över skullen, medan de är betydligt kortare när man kommer utanför. Även takstolarnas diagonalsträvor syns på bilden, liksom stråttäckningen med dess underlag.

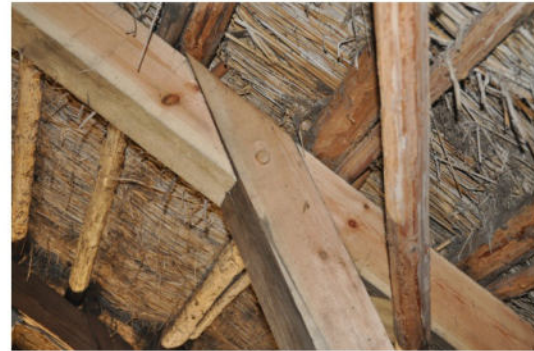
Reparerad takstol (2)

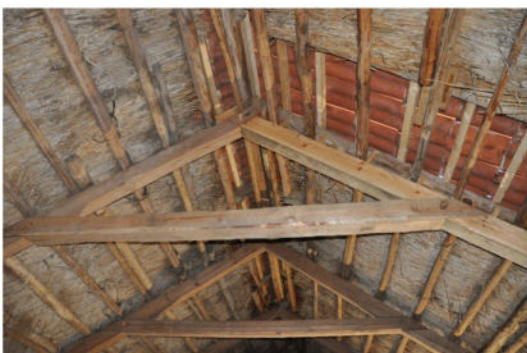
Reparerad takstol (3)
